Eine 11jährige Untersuchung von Daubensilos aus Beton^{*)}

Um Erfahrungswerte für eine Norm zu sammeln, wurden in Verbindung mit dem Committee 714 des Amer. Concrete Institute, der Portland Cement Assoc. und der Nat. Silo Assoc. im Jahre 1944 auf der Ohio Agricultural Experiment Station bei Wooster 4 Rundsilos für Futtereinlagerung aus Betondauben (Platten) errichtet. Die Dauben, mit feinkörnigem Mörtel zusammengesetzt, wurden von Spannringen zusammengehalten, siehe Bild 1. Jeder Silo setzte sich aus 24 senkrechten Streifen je gleicher Art mit je 13 Dauben (6,3 cm dick, 76 cm hoch und 25 oder 32 cm breit) zusammen. Untersucht wurden u. a. der Einfluß des Zementgehalts (500, 350 und 270 kg Portlandzement je m³ Beton), der Gesteinsgüte des Zuschlags, der Konsistenz (steif, mit Maschinen gestampft und knapp weich, auf Rütteltisch verdichtet) sowie der Einfluß eines aufgebürsteten, dickflüssigen Zement-Schlämmanstrichs.¹⁾

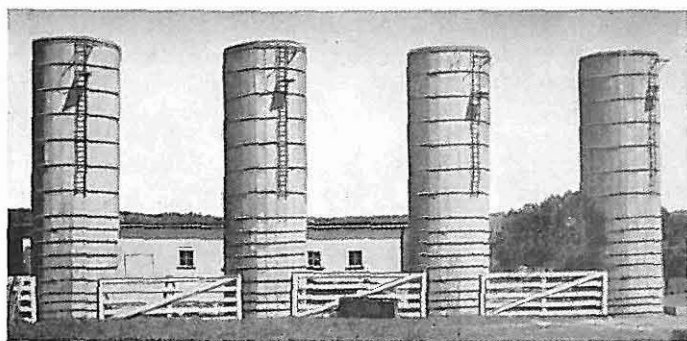
Bild 1 Futtersilos aus Betondauben (Betonplatten)

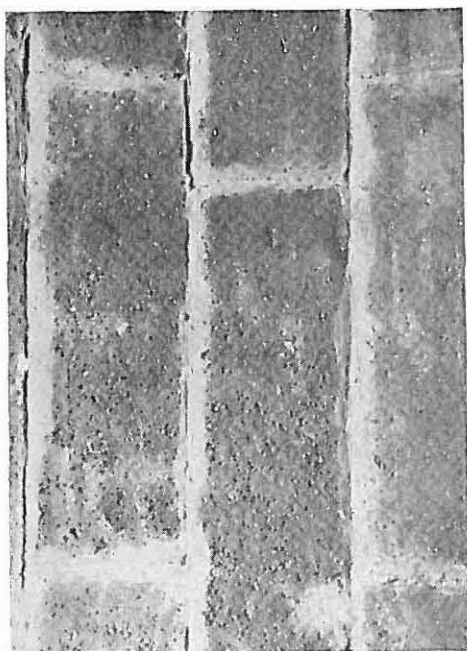
Bild 3 Betondauben aus steifem Beton aus dem unteren Teil eines Silos mit unterschiedlichem Veränderungsgrad

Mit Ausnahme der Dauben aus knapp weichem Beton mit 270 kg Zement je m³ lag der Veränderungsgrad zwischen 1 und 2; sie waren also nur schwach bzw. weniger als 1,5 mm tief angeätzt. Die Bilder 2 und 3 zeigen Dauben mit unterschiedlichem Veränderungsgrad.

Im Bericht wird nach den Ergebnissen dieser Versuche empfohlen, die in ACI-Stand. 714-46²⁾ verlangte Mindestbiegefestigkeit von 48 auf 52 kg/cm² anzuheben und die höchstzulässige Wasseraufnahme in 24 h von 6 auf 5 Gew.-% herabzusetzen. Es sind dann Silos zu erwarten, deren Innenwände durch das Füllgut auf viele Jahre hinaus keinen nennenswerten Veränderungen unterliegen.

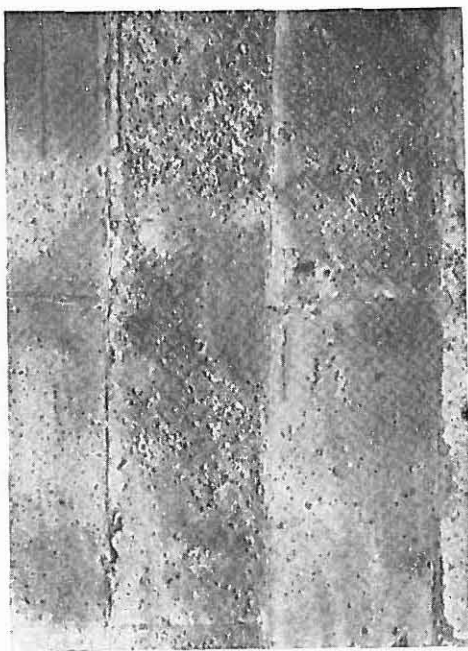
Bild 2 Betondauben aus knapp weichem Beton aus dem unteren Teil eines Silos mit unterschiedlichem Veränderungsgrad
