Alkali-reaktion mit Zuschlägen aus dem südlichen Bereich der neuen Bundesländer

Untersuchungen an geschädigten Bauwerken

Investigation of damaged structures

Eberhard Siebel, Thorsten Reschke, Heinz-Martin Sylla; Düsseldorf

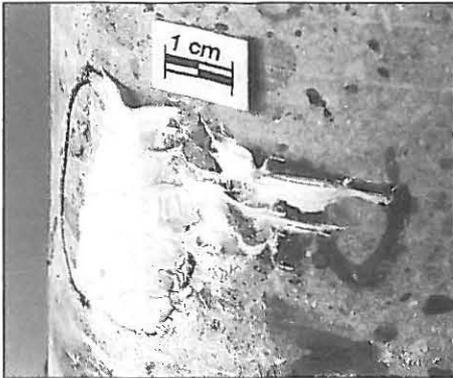
Bild 1 Ausscheidung auf der Oberfläche eines Bohrkerns infolge AKR

Fig. 1 White deposit on the surface of a drilled core caused by ASR

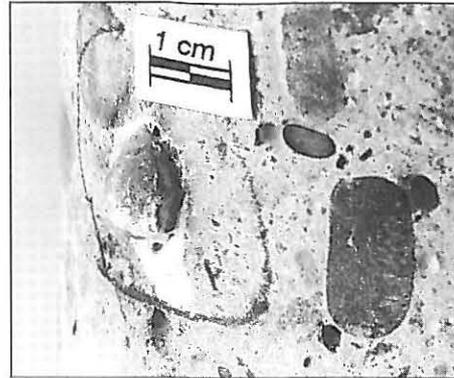
Bild 2 Aus dem Beton „herausgewachsenen“ Zuschlagkörner infolge AKR

Fig. 2 Aggregate „growing out“ of the surface as a result of ASR

Ursache und Ablauf der AKR sind weitgehend geklärt und wurden in zahlreichen Veröffentlichungen dargestellt [u.a. 12 bis 17]. Die lösliche Kieselsäure einiger Zuschläge kann mit der alkalischen Porenlösung eines Betons zu einem Alkali-Kieselsäure-Gel reagieren, das bei weiterer Feuchtigkeitsaufnahme quillt. Die Alkalien stammen in erster Linie aus dem Zement, können jedoch auch durch die Verwendung von Zusatzstoffen oder Zusatzmitteln oder von außen, z.B. durch Tausalz oder Meerwasser, in den Beton gelangen. Unter ungünstigen Voraussetzungen, wie z.B. hohem Feuchtigkeitsgehalt, kann sich die Alkali-Kieselsäure-Gel bei Wasseraufnahme zum Treiben führen. Außerlich erkennbare Merkmale am Beton sind neben einer Rißbildung weiße Ausscheidungen. Sie sind aus zunächst klarem Alkali-Kieselsäure-Gel entstanden, das sich durch Aufnahme von Kohlenstoffdioxid aus der Luft eintrübt. Dabei bildet sich Kaliumcarbonat und Kieselgel. Kaliumcarbonat wird mit der Zeit ausgewaschen, so daß hauptsächlich weißes amorphes Kieselgel zurückbleibt (Bild 1). Außerdem sind Abplatzungen (pop-outs) und das „Herauswachsen“ einzelner Zuschlagkörner aus der Betonoberfläche möglich (Bild 2).

The cause and progress of the ASR have to a large extent been explained, and have been described in a number of publications [including 12 to 17]. The soluble silica in some aggregates can react with a concrete's alkaline pore solution to form an alkali-silica gel which swells on further absorption of water. The alkalis come primarily from the cement, but can also enter the concrete through the use of additions or additives or from outside, e.g. through de-icing salt or sea water. Under unfavourable conditions, such as high moisture content, the alkali reaction can have a harmful effect on the concrete, as the alkali-silica gel with its ability to swell can cause expansion when water is absorbed. Besides the formation of cracks the externally recognizable features on the concrete are white secretions. They originate from initially clear alkali-silica gel, which becomes cloudy through absorption of carbon dioxide from the air and forms potassium carbonate and silica gel. With time the potassium carbonate is washed out leaving mainly white amorphous silica gel (Fig. 1). Pop-outs and the protrusion of individual aggregate grains from the concrete surface are also possible (Fig. 2).

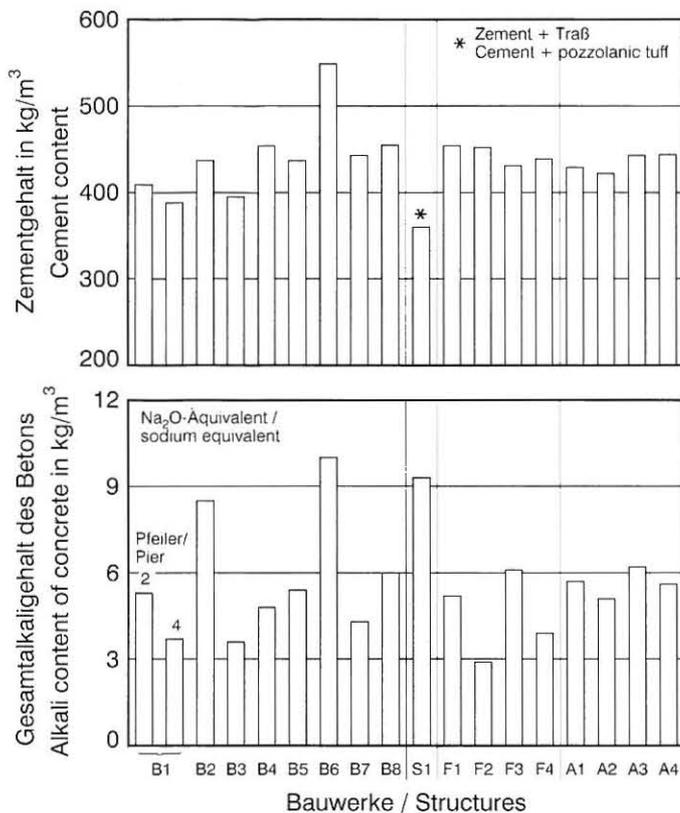
Bild 3 Anhand der chemischen Analyse des Betons ermittelte Zementgehalte (oben) und Gesamtalkaligehalte (unten)

Fig. 3 Cement content (top) and total alkali content (bottom) of the concrete determined by chemical analysis

The total alkali levels of the concretes, expressed as Na₂O-equivalent, lay between 2.9 and 10.2 kg/m³ (see Table 3 and Fig. 3). Unusually high alkali levels of more than 8 kg/m³ were found in the concretes of bridges B2 and B6 and of the lock S1. The high total alkali level in the lock is presumably attributable to the use of an alkali-rich trass, in the bridge B2 to the exposure to de-icing salt and in bridge B6 to the very high cement content as well as the exposure to de-icing salt. The cause of the higher alkali level in pier 2 than in pier 4 of bridge B1 cannot be explained clearly from the present investigative results.

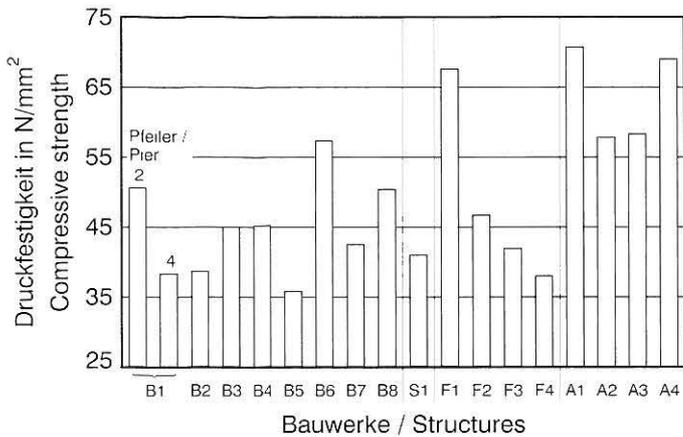
Bild 4 Druckfestigkeiten der Bohrkern mit einem Durchmesser von rd. 10 cm und einer Höhe von rd. 10 cm

Fig. 4 Compressive strength of drilled cores with diameters of about 10 cm and heights of about 10 cm

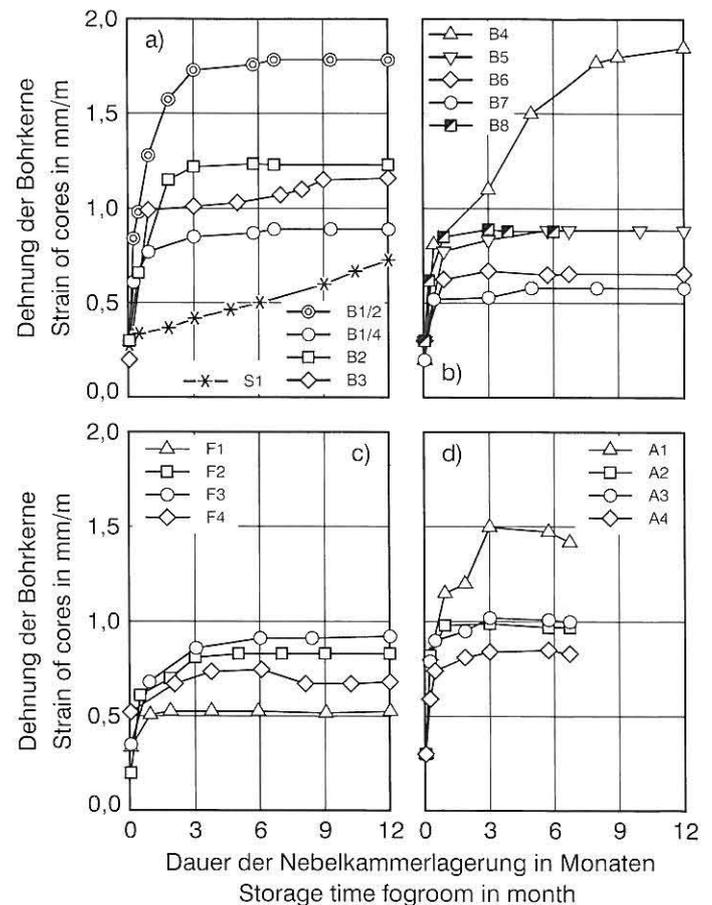
The maximum expansions of the test cores after completion of the fog chamber storage lay between about 0.5 and 1.8 mm/m (see Figs. 5 a to d). A potentially harmful alkali-silica reaction can be inferred if the expansion during the fog chamber storage is significantly higher than 0.5 mm/m and/or if significant gel formation is observed. Due to the nature of the trial an expansion of 0.3 to 0.4 mm/m is caused by the initial temperature and moisture input. Even if only small expansions were observed with the test cores in the fog chamber it cannot be inferred from this that no ASR has occurred in the structure. The reaction, and the expansion produced by it, may already have occurred in the structure and possibly also died away there.

Die maximalen Dehnungen der Bohrkern lagen nach Abschluß der Nebelkammerlagerung zwischen rd. 0,5 und 1,8 mm/m (siehe Bilder 5 a bis 5 d). Auf eine u.U. schädigende Alkali-Kieselsäure-Reaktion läßt sich schließen, wenn die Dehnung während der Nebelkammerlagerung deutlich über 0,5 mm/m hinausgeht und/oder eine deutliche Gelbildung festzustellen ist. Versuchsbedingt wird durch die anfängliche Temperatur- und Feuchtezufuhr eine Dehnung von 0,3 bis 0,4 mm/m hervorgerufen. Selbst wenn bei den Bohrkernen in der Nebelkammer nur geringe Dehnungen festgestellt wurden, darf daraus nicht geschlossen werden, daß im Bauwerk keine AKR aufgetreten ist. Die Reaktion und eine dadurch hervorgerufene Dehnung kann bereits im Bauwerk aufgetreten und ggf. dort abgeklungen sein.

Bild 5 Dehnung von Bohrkernen bei einer 40 °C-Nebelkammerlagerung für: a) Schleuse und Brücken b) Brücken c) Flugbetriebsflächen d) Autobahnabschnitte

Fig. 5 Expansion on storage in a 40 °C fogroom of drill cores from: a) lock and bridges b) bridges c) airfields d) autobahn sections
