# Technische Grundsätze bei der Instandsetzung von Trinkwasserbehältern aus Beton

## Basic technical principles for repairing concrete drinking water supply tanks

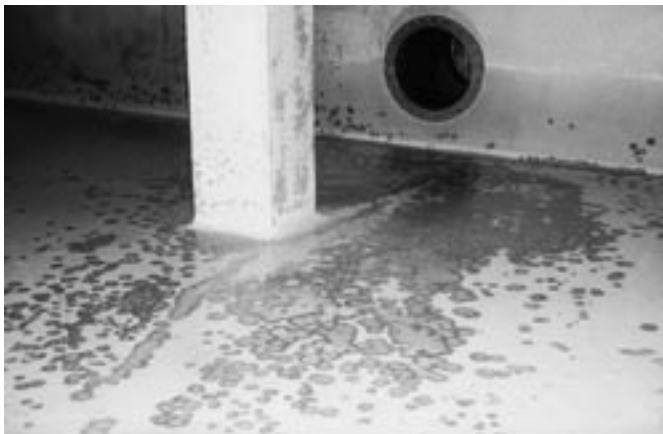
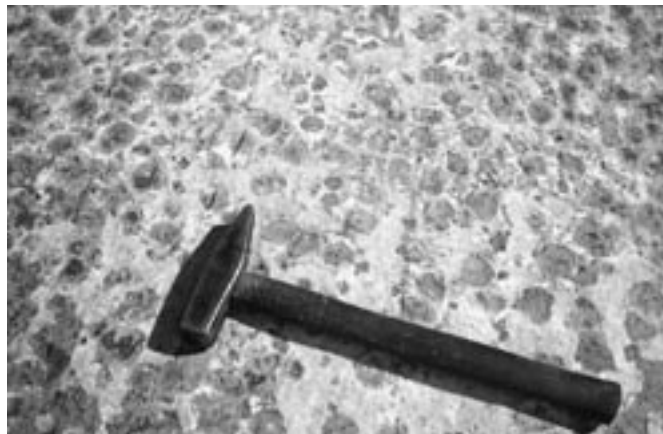
**Bild 1:** Fleckenförmig korrodierte Mörteloberflächen in zwei Trinkwasserbehältern. Die Beschichtung rechts ist nach rd. 10 Jahren fast vollständig weggelöst.

**Figure 1:** Brown-spot-corrosion on mortar coatings in two drinking water reservoirs. The coating shown on the right has been almost completely destroyed after about 10 years.

An diesen speziellen Beschichtungsmaterialien wurden seit 1975 immer wieder auffällige Korrosionsformen beobachtet [8]: Ausgehend von kleinen, rd. 1 mm bis 2 mm großen Vertiefungen in der Beschichtung bilden sich zunehmend breiter werdende, kreisförmige braune Flecken. Die Beschichtung ist in diesen verfärbten Bereichen soweit aufgeweicht, dass sie leicht mit der Hand abgekratzt werden kann. Neben dieser besonders auffälligen Korrosionserscheinung erweichten einige dieser Beschichtungen auch großflächig (Bild 1).

Conspicuous forms of corrosion have been observed repeatedly with these special coating materials since 1975 [8]. Circular brown spots, which start from small depressions about 1 mm to 2 mm in size in the coating, are formed and become increasingly large. The coating is softened in these discoloured regions to such an extent that it can be scraped away easily by hand. In addition to this particularly conspicuous form of corrosion some of these coatings have also become softened over large areas (Figure 1).

- Die Mängel entstehen häufig in Form brauner Punkte, die sich in Abhängigkeit von der Zeit vergrößern und bei entsprechender Häufigkeit ineinander übergehen (Bild 1). Auf sehr dichten Untergründen (z.B. Faserzementrohre als verlorene Schalung für Stützen) wurde ausschließlich eine flächige Erweichung und ein flächiger Abtrag der Beschichtung ohne braune Punkte festgestellt. Gleiches gilt für beschichtete Probepplatten aus Beton, die in Behältern gelagert wurden [15, 16].

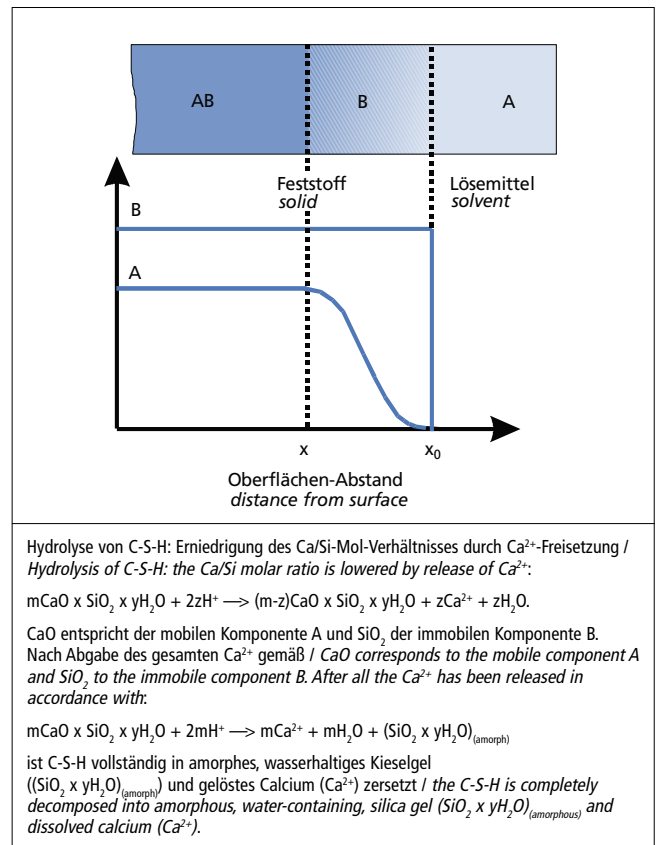
**Bild 2: Schematische Darstellung der inkongruenten Korrosion (oben, [12]) und chemische Umsetzung auf die Hydrolyse von C-S-H (unten) / Figure 2: Schematic diagram of incongruent corrosion (above, [12]). Chemical hydrolysis of C-S-H (below)**

Diese inkongruente Korrosion vermindert, wie folgend erläutert wird, die Korrosionsgeschwindigkeit: In Bild 2 ist schematisch das Konzentrationsprofil eines inkongruenten Lösungsprozesses zum Zeitpunkt  $t$  ( $t \neq 0$ ) für eine aus den Komponenten A (mobil) und B (immobil) aufgebauten Matrix AB dargestellt. Aus dem Feststoff wird oberflächlich die leichtlösliche und mobile Komponente A herausgelöst, sodass der Feststoff von der Oberfläche aus an A verarmt. Mit fortschreitender Korrosion muss die Komponente A einen Bereich durchwandern, der mit der nicht löslichen Komponente B angereichert ist. Die Korrosionskinetik, die zu Beginn des Prozesses eine Funktion der Lösungsgeschwindigkeit der Komponente A ist, wird zunehmend durch den langsameren Diffusionsprozess bestimmt. Bei einem solchen diffusionskontrollierten Prozess verläuft der Lösungsfortschritt nur ungefähr proportional zur Wurzel aus der Zeit. Demzufolge verlangsamt sich der Prozess also mit der Zeit zunehmend.

ing process at time  $t$  ( $t \neq 0$ ) is shown in Figure 2 for a matrix AB made up of the component A (mobile) and B (immobile). The readily soluble and mobile component A is dissolved from the surface of the solid so that the solid becomes depleted in A from the surface. With advancing corrosion the component A has to migrate through a region in which the insoluble component B is enriched. The corrosion kinetics, which, at the start of the process, are a function of the rate at which component A dissolves, are determined increasingly by the slower diffusion process. In such a diffusion-controlled process the dissolving only progresses approximately proportionally to the square root of the time, so the process slows down increasingly with time.

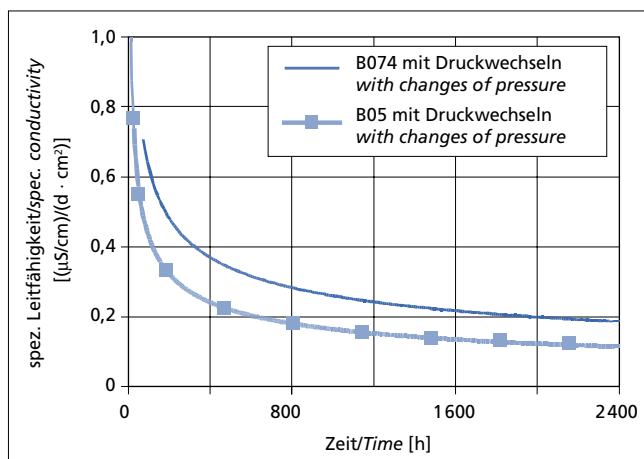
**Bild 6:** Darstellungen der Entwicklungen der spezifischen Leitfähigkeit der an Betonproben gewonnenen Eluate  
**Figure 6:** Change in specific conductivity of the eluates obtained from the concrete samples

Bild 6 zeigt für die Betone B05 und B074 über einen Zeitraum von rd. 2400 Stunden die Änderung der spezifischen Leitfähigkeit der Eluate, die als Kriterium für die Auslaugbarkeit genutzt werden kann. Die Betone wurden entmineralisiertem Wasser mit hydrostatischen Druckwechseln ausgesetzt. Der Eluent wurde alle 48 Stunden erneuert. Er befand sich nicht im Kalk-Kohlensäure-Gleichgewicht.

Mit fortschreitender Zeit nahm bei beiden Betonproben die auslaugabhängige spezifische Leitfähigkeit in dem Eluat ab. In dieser zeitlichen Abnahme der Auslaugung kommt die inkongruente Korrosion eines zementgebundenen Baustoffs unter Säureangriff zum Ausdruck. Die Ursache für dieses Verhalten liegt in der schwerlöslichen Gelschicht aus Silizium-, Aluminium- und Eisenhydroxid, die aus der Hydrolyse der Zementsteinphasen resultiert. Durch die, mit fortschreitender Hydrolyse stetig wachsende Gelschicht wird die Korrosionsgeschwindigkeit, die zu Beginn des Korrosionsprozesses von der Lösungsgeschwindigkeit der Hydratphasen begrenzt ist, mehr und mehr von der Diffusionsgeschwindigkeit der Ionen abhängig. Unter dem Einfluss der hydrostatischen Druckwechsel wurde der porösere Beton B074 im Vergleich mit dem dichten wasserundurchlässigen Beton B05 erheblich stärker ausgelaugt.

Figure 6 shows the change in specific conductivity of the eluates, which can be used as a criterion for leachability, for the concretes B05 and B074 over a period of about 2400 hours. The concretes were exposed to demineralized water with a fluctuating hydrostatic pressure. The eluant was renewed every 48 hours, and the lime and carbonic acid were not in equilibrium.

With both concrete samples the leaching-dependent specific conductivity of the eluates decreased with advancing time. This decrease in leaching with time is an indication of the incongruent corrosion of a cement-bonded building material under acid attack. The cause of this behaviour lies in the sparingly soluble gel layer consisting of silicon, aluminium and iron hydroxides resulting from the hydrolysis of the hardened cement paste phase. The rate of corrosion, which at the start of the corrosion process is limited by the rate at which the hydrate phases dissolve, becomes increasingly dependent on the rate of the diffusion of the ions due to the gel layer that grows continuously with advancing hydrolysis. Under the influence of the fluctuating hydrostatic pressure the more porous concrete B074 is considerably more strongly leached than the denser, water-impermeable concrete B05.

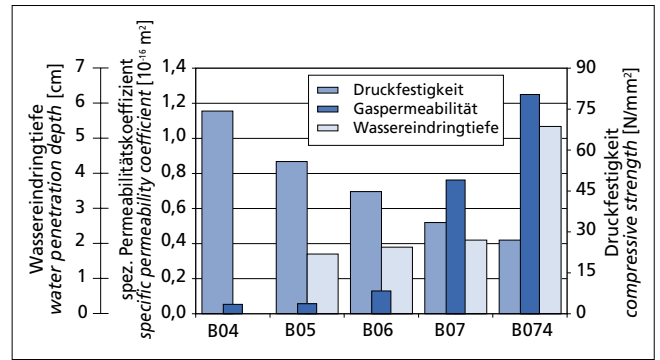
**Bild 5:** Druckfestigkeit, Wassereindringtiefe und Gaspermeabilität der Betone (28 d)

**Figure 5:** Compressive strength, depth of water penetration and gas permeability of the concretes (28 d)

As expected, the compressive strengths determined on the hardened concrete decreased with rising water/cement ratio. On the other hand the open porosity, and hence the gas permeability, increased with rising w/c ratio. There was also a corresponding increase in the depth of water penetration (Figure 5).

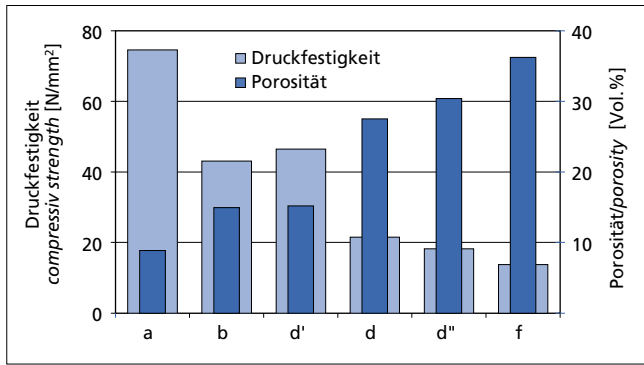
**Bild 8: Druckfestigkeit und Gesamtporenvolumen der Mörtel (28 d, Wasserlagerung)**  
**Figure 8: Compressive strength and total pore volume of the mortar (28 d, water storage)**

Bild 8 ist die mit zunehmendem Gesamtporenvolumen abnehmende Druckfestigkeit der erhärteten Mörtel zu entnehmen. Das Gesamtporenvolumen wurde mit dem Quecksilberdruckporosimeter ermittelt.

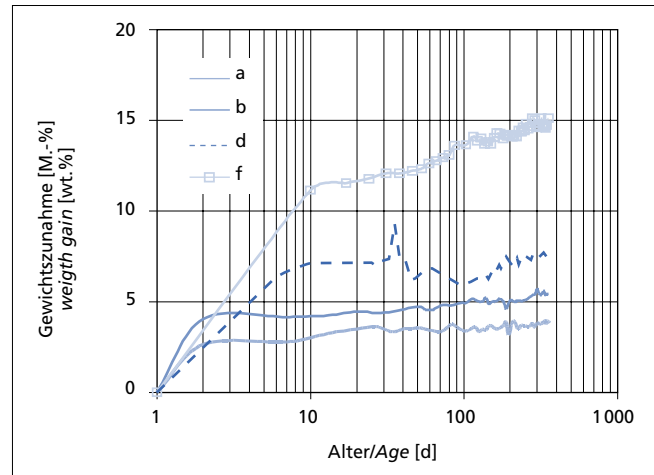
**Bild 9: Gewichtszunahme der Mörtel bei der Auslagerung in Trinkwasser**  
**Figure 9: Weight gain of mortars stored in drinking water**

Bild 9 zeigt die langfristige Wasseraufnahme der in Trinkwasser eingelagerten Mörtelplättchen. Die Mörtel d und f zeigen aufgrund des hohen Luftporengehalts die stärkste Wasseraufnahme. Dabei ist der Darstellung zu entnehmen, dass das der Probe f zugegebene Hydrophobierungsmittel eine langfristige Wasseraufnahme offensichtlich nicht unterbindet, in einem ständig benetzten Bereich also wirkungslos bleibt.

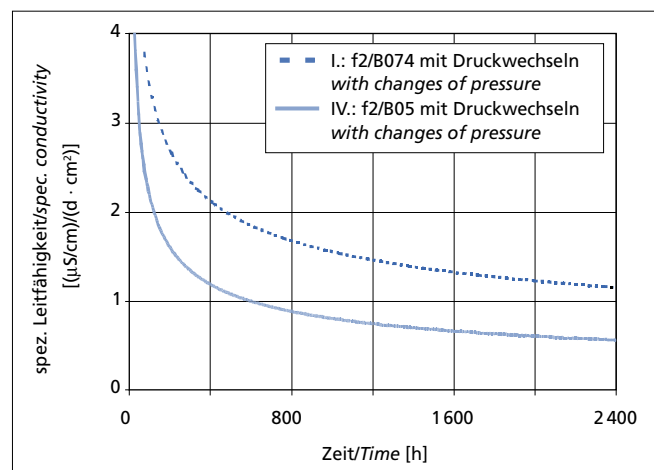
**Bild 11: Darstellung der Entwicklungen der spezifischen Leitfähigkeit der an der mörtelbeschichteten Betonproben gewonnenen Eluate**  
**Figure 11: Change in specific conductivity of the eluates obtained from mortar-coated concrete samples**

The porous mortar f2 (I) with synthetic air voids on the porous concrete B074, for example, gives the highest leaching rates under the influence of fluctuating hydrostatic pressure. As expected, the lowest leaching rates were given by the concrete B05 in spite of the fluctuating pressure. The leaching is appreciably lower if there is no pressure fluctuation. There is also less leaching with mortars without artificially introduced air voids.

The results of the specific conductivity established that water can penetrate into the microstructure of the hardened cement paste as a result of the fluctuating hydrostatic pressure that normally occurs in practice. The depth and quantity of penetration is directly related to the total porosity of the mortar sample and of the backing concrete. The water that has penetrated hydrolyzes the cement constituents from inside and flushes out the hydrolysis products when the external pressure is reduced. An intensifying, porosity-dependent, permeation-controlled leaching process is

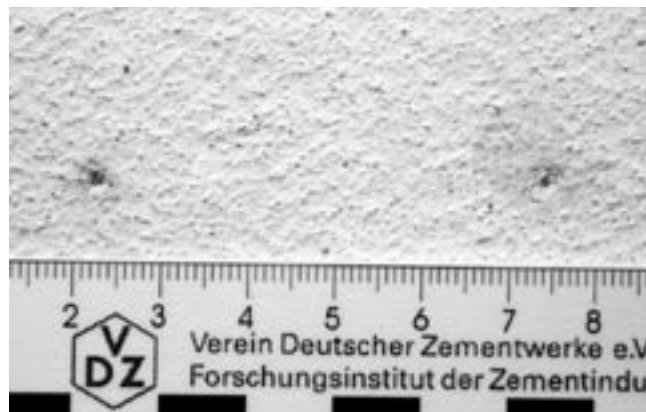
**Bild 13: Im Labor erzeugte fleckenförmige Korrosion**  
**Figure 13: Brown-spot corrosion produced in the laboratory**
