# Zwanzig-Jahres-Bericht der Langzeit-Versuche über das Verhalten von Zement im Beton \*)

Von Fritz Keil, Düsseldorf

## Übersicht

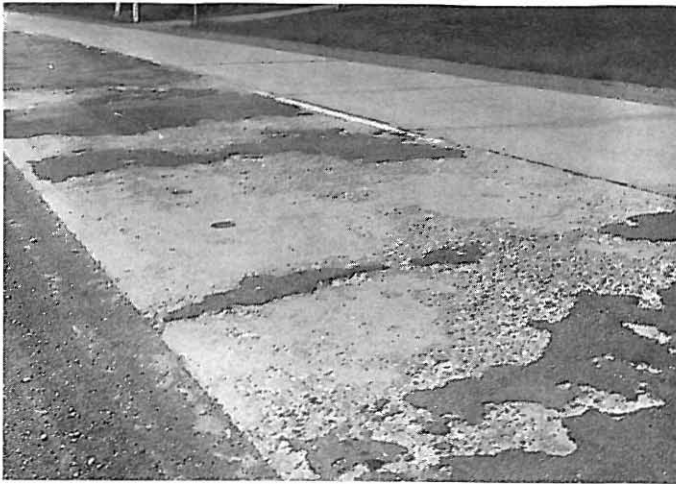
Bild 2 Versuchsstraße New York; Fahrbahn im Vordergrund mit Zement ohne Luftfeinführung, im Hintergrund mit LP-Zement

diese Beanspruchung des Betons klar erwiesen. Bild 2 von einem Teil der Versuchsstraße New York zeigt den Unterschied in dem Verhalten von Beton mit und ohne Luftporen deutlich. Das Bild wurde im Jahre 1962 aufgenommen.

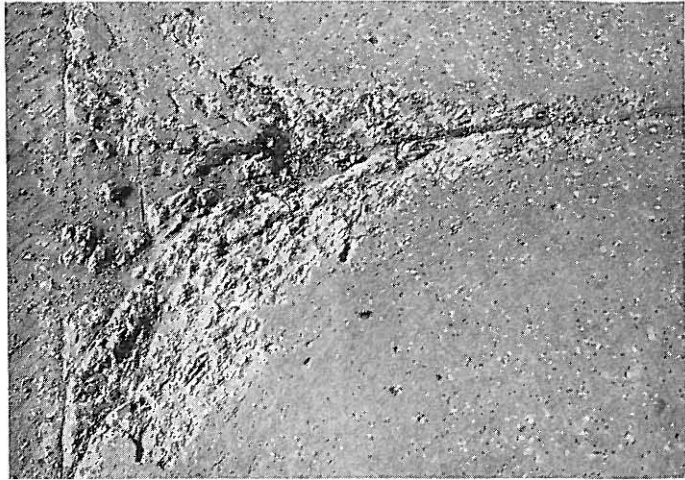
Bild 6 Versuchsstraße Topeka; typische Bildung von D-Rissen und Ausfasern an Ecken und Fugen nach 12 Jahren

Der grobe Zuschlag für diesen Beton war ein stark wassersaugender gebrochener Kalkstein mit 5,1 cm und mit 2,5 cm Größtkorn. Der hauptsächlichliche Schaden tritt in Form von „D-Rissen“<sup>2)</sup> längs den Straßenfugen und -kanten ein (Bild 6), ganz ausgesprochen in den Abschnitten mit dem gebrochenen Zuschlagstoff von 5,1 cm Größtkorn, viel weniger dagegen in denen mit nur 2,5 cm Größtkorn. Absichtlich wurde in einigen der Abschnitte mit 5,1 cm Größtkorn Luft eingeführt. Die künstlichen Luftporen scheinen insofern den Widerstand verbessert zu haben, als in keinem dieser Abschnitte Abwittern aufgetreten ist, während an einigen Abschnitten ohne Luftporen kleine oberflächliche Abwitterungen von weniger als 1 % entstanden sind. Wahrscheinlich können die Luftporen bei diesem stark wassersaugenden Zuschlagstoff mit 5,1 cm Größtkorn die Bildung der „D-Risse“ nicht verhindern. Da LP-Beton aus dem feineren Kalksteinzuschlag mit 2,5 cm Größtkorn nicht hergestellt wurde, ist dabei keine Aussage über den Nutzen der Luftporen möglich.

<sup>2)</sup> „D-Risse“ ist die Abkürzung für „Deposit-Risse“ und hat folgende Bedeutung: In einer Betonstraße wird ein Schaden, der auf den Witterungseinfluß zurückzuführen ist, gewöhnlich erst sichtbar durch das Auftreten von feinen, mehr oder weniger dicht beieinander liegenden parallelen Oberflächenrissen an den Ecken von einzelnen Platten längs der Fugen und Risse und manchmal längs der Plattenkanten. Diese Risse sind häufig mit einer dunkel gefärbten Ablagerung (deposit) gefüllt, hauptsächlich Calciumcarbonat. Daher rührt der Name „D-Risse“ oder „Deposit-Risse“.

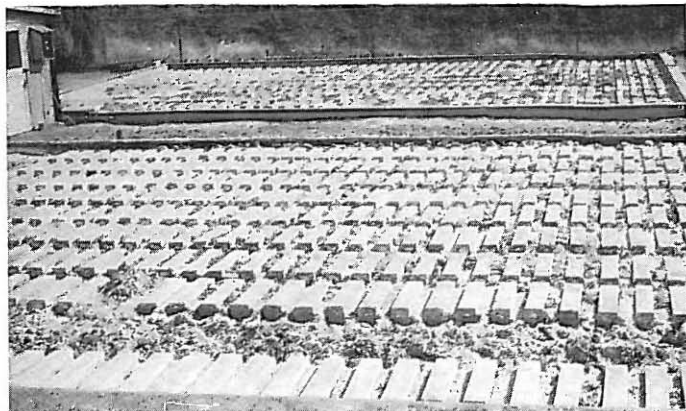
Bild 7 Beton in sulfathaltigem Boden in Sacramento

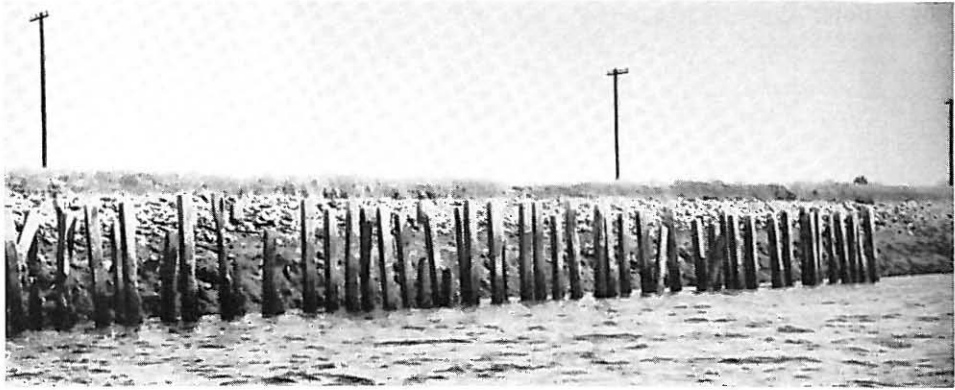
Bild 9 Pfähle bei Cape Cod; Überblick

Bild 9 zeigt einen allgemeinen Überblick über die Pfähle bei Cape Cod, Massachusetts. Zur besseren Kennzeichnung ihrer Veränderungen wurden vom Jahre 1950 an, in dem man ihr Aussehen erstmals zahlenmäßig gekennzeichnet hat, bis zum Jahre 1962 die Schadensstufen graphisch wie in Bild 10 aufgetragen. Aus einer Betrachtung der in Bild 10 gezeigten Daten folgt:

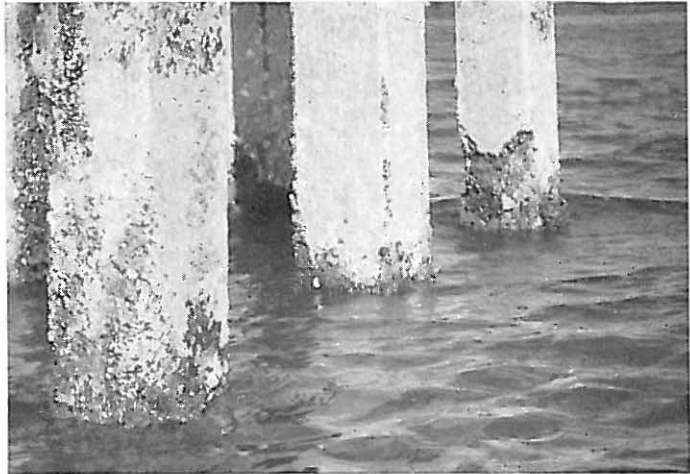
Bild 12 Pfähle bei St. Augustine mit Zement 18 ( $C_3A$ -Gehalt 12,2 %) )

Bei St. Augustine zeigten die Pfähle mit dem Zement 18 in allen 3 Mischungen offensichtlich einen sehr starken Angriff von Meerwasser, der in einem Weichwerden und Abtragen des Betons besonders an den Kanten der Pfähle erkennbar wird, wie Bild 12 zeigt. Die Anfälligkeit des Zements 18 mit dem höheren  $C_3A$ -Gehalt gegen Sulfatangriff wurde schon vorher bei der Lagerung in Sacra-

mento (Tafel 5) festgestellt; man darf deshalb eine Ähnlichkeit zwischen Sulfat- und Meerwasserangriff annehmen.

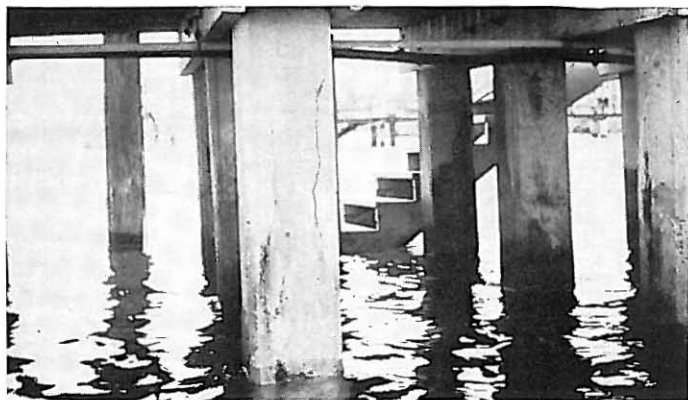
Bild 14 Pfähle bei Newport Beach, die typische Risse über der Bewehrung zeigen

Auf der Lagerstelle *Newport Beach*, Kalifornien, mit nur 7 dabei verwendeten Zementen ohne künstliche Luftporen ist als einzige Schädigung die Rißbildung über dem Bewehrungsstahl zu beobachten, wie Bild 14 zeigt. Wie in den anderen Fällen herrscht der Einfluß des Mischungsverhältnisses vor.

1) 38 mm Betonüberdeckung über dem Bewehrungsstahl reichen für diese Beanspruchung nicht aus. (In DIN 4030, Abs. 6.3, wird für Beton im Meerwasser eine Überdeckung von mindestens 50 mm gefordert.)

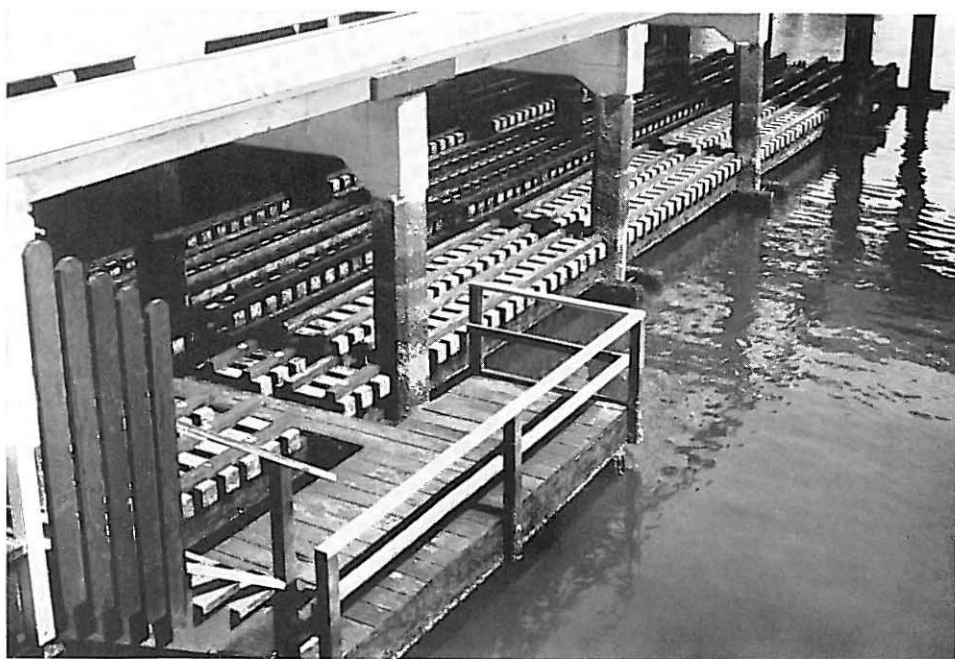
Bild 15 Lagerrost im Hafen von Los Angeles

Mit Reihe 8 F wurde 1959 die ursprüngliche Meerwasserlagerung erweitert. Sie sollte nur den Meerwasserangriff auf Beton ohne die erschwerende Auswirkung durch den Bewehrungsstahl zeigen. Im Hafen von *Los Angeles*, Kalifornien, wurde ein Lagerungsrost ge-

Reihe 8 G, begonnen im Jahre 1961, stellt eine Erweiterung der Meerwasserlagerung in *Los Angeles* dar. An dieser Lagerung sind vorgespannte und nicht vorgespannte Betonbalken von 15 cm × 15 cm × 120 cm im Tidewechsel und oberhalb des höchsten Wasserstandes beteiligt. In einige der nicht vorgespannten Balken wurden vernickelte Stäbe eingelegt. Für den Beton wurde LTS-Zement 24 mit 4,7 % C<sub>3</sub>A, LTS-Zement 13 mit 10,1 % C<sub>3</sub>A und C<sub>3</sub>A-freier Zement verwendet. Die Überdeckung des Bewehrungsstahles reicht
